Ursache der Fehlermeldungen bei vielen 90er C4

Oxidierete Schrauben den linken und rechten Rahmen Sensoren des SIR System.

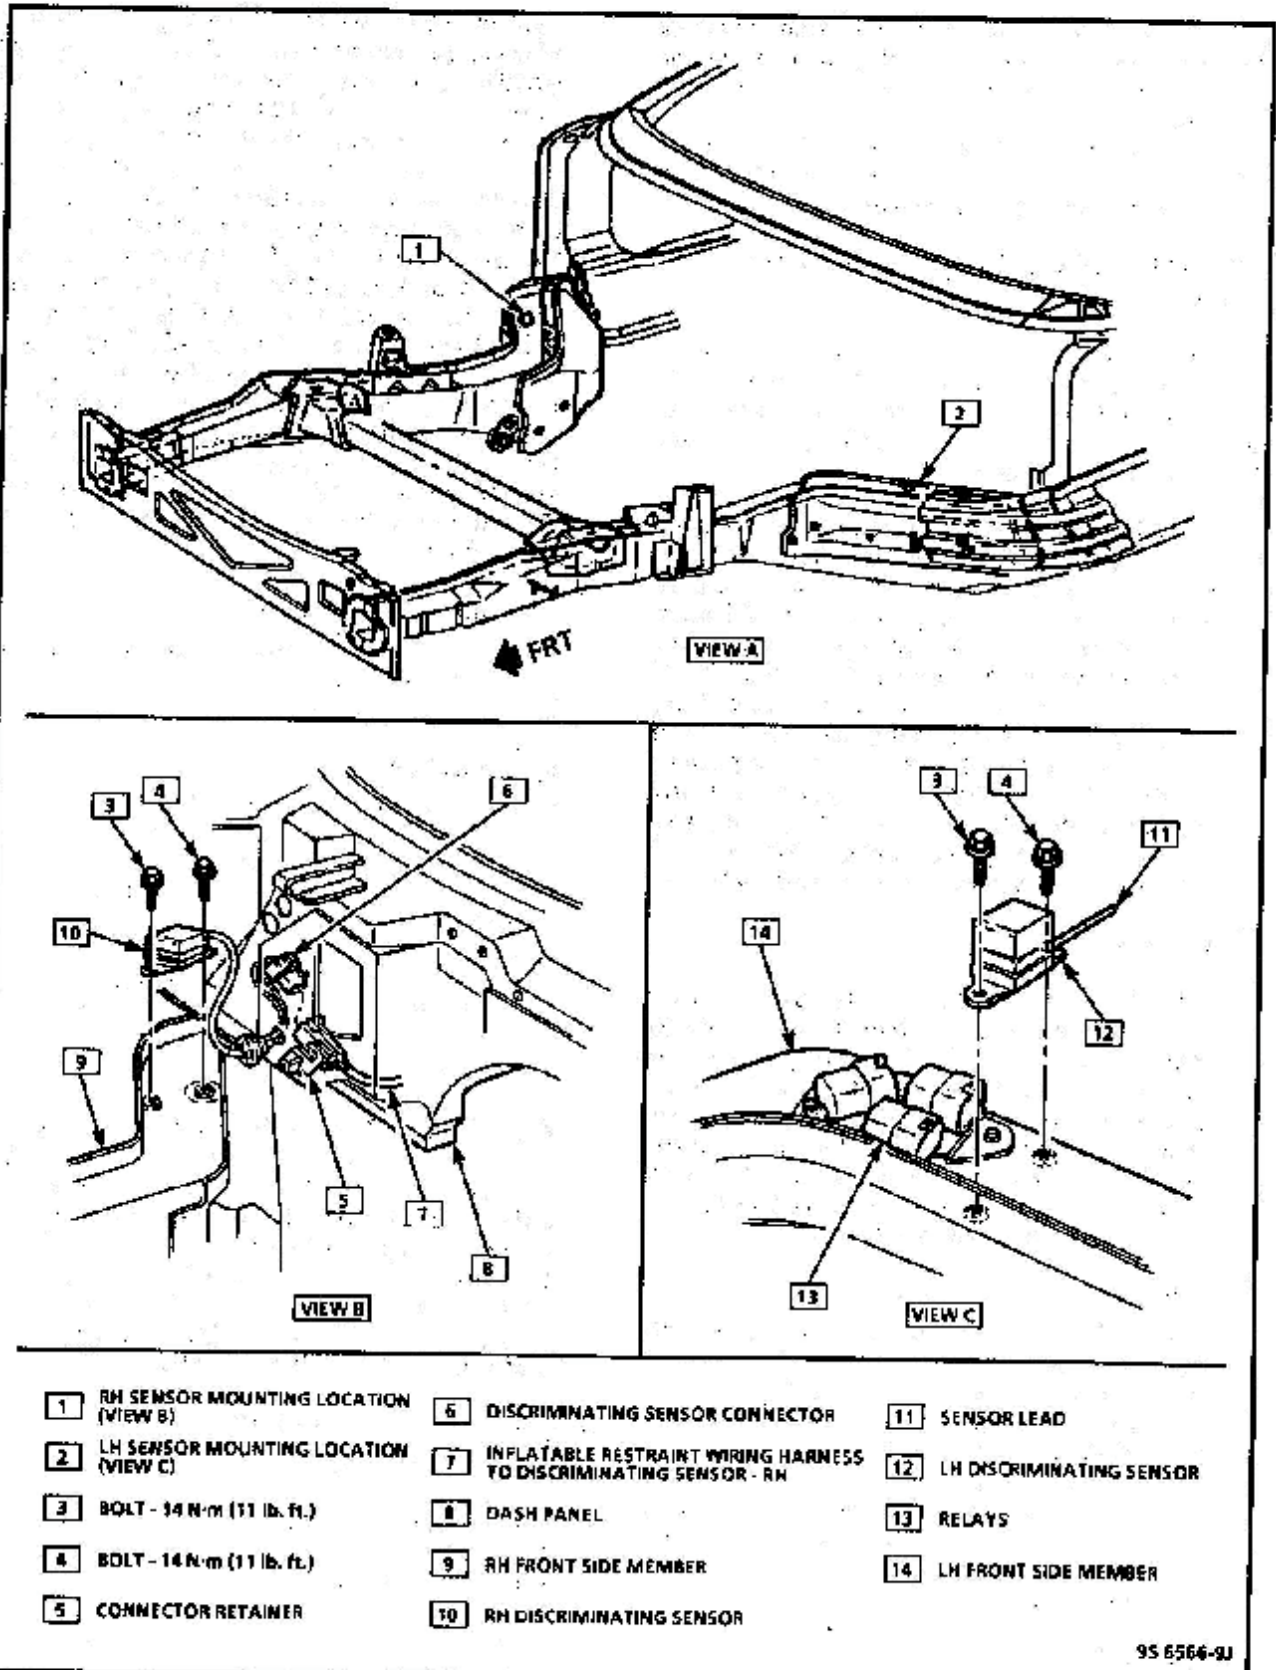
Figure 1 - Forward Discriminating Sensor Mounting

Die beiden Sensoren benötigen einen einwandfreien Masse Kontakt mit dem Rahmen weil das System über Widerstände in den Sensoren die Verkabelung und Sensoren prüft, liegt keine einwandfreier Masse Verbindung vor, kommt es zu Fehlmessungen und der Fehler Code wird gesetzt. Selbst nach Beseitigung des Fehlers bleibt die Fehlermeldung erhalten weil sie automatisch im History Speicher des SIR Systems hinterlegt wird.

Zum beheben der Masse Fehler der linken bzw. rechten Rahmen Sensoren habe ich die GM Schrauben gegen Edelstahlschrauben vorn M8 x 20 und hinten M6 x 20 mit Federring ersetzt.
Anzugsmomente für M8 25 Nm und M6 Nm

Aber äußerste Vorsicht beim Umgang mit den Sensoren damit der Airbag nicht ausgelöst wird.
