Ursache der Fehlermeldungen bei vielen 90er C4

Oxidierete Schrauben den linken und rechten Rahmen Sensoren des SIR System.

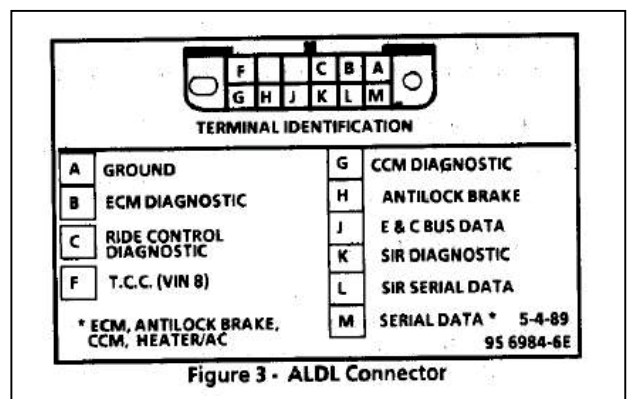
9J-B-4 SIR SYSTEM REMOVAL & INSTALLATION

Es wird im SIR System der Fehler Code 16 (linker Rahmen Sensor) oder 26 (rechter Rahmen Sensor) angezeigt und wenn die Kontrolleuchte ausgebaut wurde zusätzlich Code 42 (Fehler Kontrolleuchte)

Die beiden Sensoren benötigen einen einwandfreien Masse Kontakt mit dem Rahmen weil das System über Widerstände in den Sensoren die Verkabelung und Sensoren prüft, liegt keine einwandfreier Masse Verbindung vor, kommt es zu Fehlmessungen und der Fehler Code wird gesetzt. Selbst nach Beseitigung des Fehlers bleibt die Fehlermeldung erhalten weil sie automatisch im History Speicher des SIR Systems hinterlegt wird.

Zum beheben der Masse Fehler der linken bzw. rechten Rahmen Sensoren habe ich die GM Schrauben gegen Edelstahlschrauben vorn M8 x 20 und hinten M6 x 20 mit Federring ersetzt.
Anzugsmomente für M8 25 Nm und M6 Nm

Aber äußerste Vorsicht beim Umgang mit den Sensoren damit der Airbag nicht ausgelöst wird.
